臺北市職業災害案實錄彙編

第 38 期

2018. 7. 1-2018. 9. 30

臺北市勞動檢查處編印

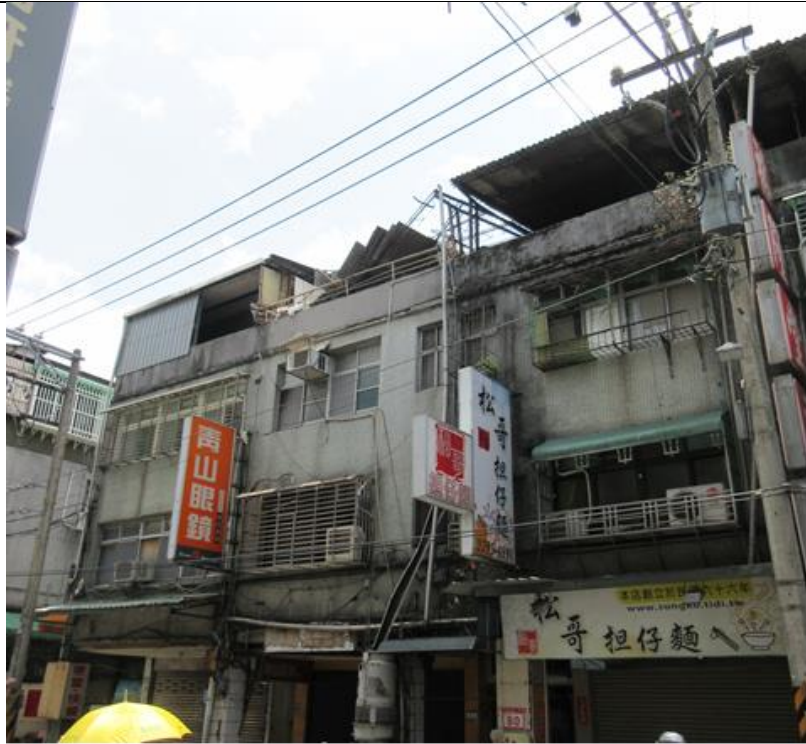
說明一

(二)蘇罹災者受雇主指派，於前述地點進行舊有石棉浪板拆除，將拆除後之石棉浪板廢料堆置於臨道路側之鐵製骨架上，等待吊車進行後續吊運。事發當時蘇罹災者於廢料堆置處旁清理排水管路，同行勞工謝員見狀亦要前往幫忙，該處骨架不堪承載作業勞工及廢料堆置之重量，導致骨架倒塌，蘇罹災者墜落至1樓地面（墜落高度約12.3公尺）。

(1) 雇主使勞工從事屋頂作業時，因屋頂斜度、屋面性質或天候等因素，致勞工有墜落、滾落之虞者，未採取適當安全措施，且於易踏穿材料構築之屋頂作業，未事先規劃安全通道，於屋架上設置適當強度，且寬度在30公分以上之踏板，並於下方適當範圍裝設堅固格柵或安全網等防墜設施。

災害現場照片。

- (一) 雇主對於進入營繕工程工作場所作業人員，應提供適當安全帽，並使其正確戴用。(營造安全衛生設施標準第11條之1暨職業安全衛生法第6條第1項第5款)。
- (二) 雇主對於高度2公尺以上之工作場所，勞工作業有墜落之虞者，應訂定墜落災害防止計畫，依下列風險控制之先後順序規劃，並採取適當墜落災害防止設施。(營造安全衛生設施標準第17條暨職業安全衛生法第6條第2項)。
- (三) 雇主使勞工從事屋頂作業時，應指派專人督導，並依下列規定辦理：
 - 一、因屋頂斜度、屋面性質或天候等因素，致勞工有墜落、滾落之虞者，應採取適當安全措施。
 - 三、於易踏穿材料構築之屋頂作業時，應先規劃安全通道，於屋架上設置適當強度，且寬度在30公分以上之踏板，並於下方適當範圍裝設堅固格柵或安全網等防墜設施。但雇主設置踏板面積已覆蓋全部易踏穿屋頂或採取其他安全工法，致無踏穿墜落之虞者，不在此限。(營造安全衛生設施標準第18條第1項第1、3款暨職業安全衛生法第6條第1項第5款)。
- (四) 於易踏穿材料構築屋頂作業時，雇主應指派屋頂作業主管於現場辦理下列事項：1、決定作業方法，指揮勞工作業。2、實施檢點，檢查材料、工具、器具等，並汰換不良品。3、監督勞工確實使用個人防護具。4、確認安全衛生設備及措施之有效狀況。5、其他為維持作業勞工安全衛生所必要之設備及措施。(營造安全衛生設施標準第18條第2項暨職業安全衛生法第6條第1項第5款)。
- (五) 雇主僱用勞工時，除應依附表八所定之檢查項目實施一般體格檢查外，另應按其作業類別，依附表九所定之檢查項目實施特殊體格檢查。(勞工健康保護規則第14條第1項暨職業安全衛生法第20條第1項)。
- (六) 雇主應依附表二之規模，置職業安全衛生業務主管及管理人員。(職業

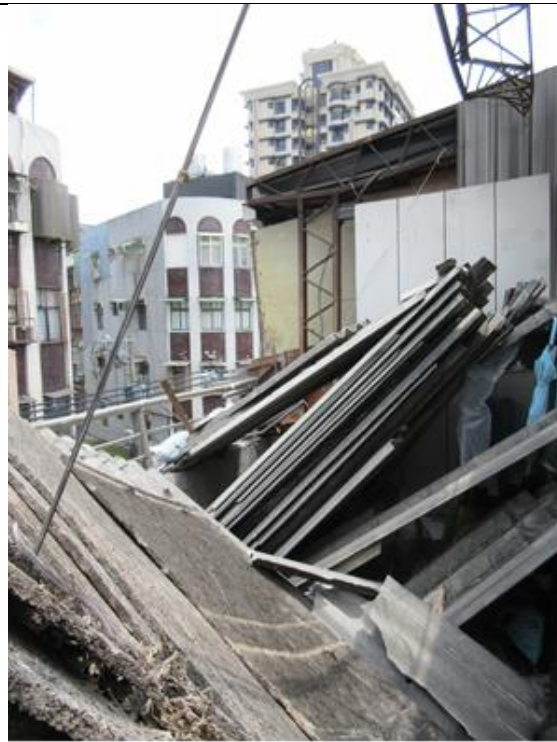
說明二

災害現場照片。

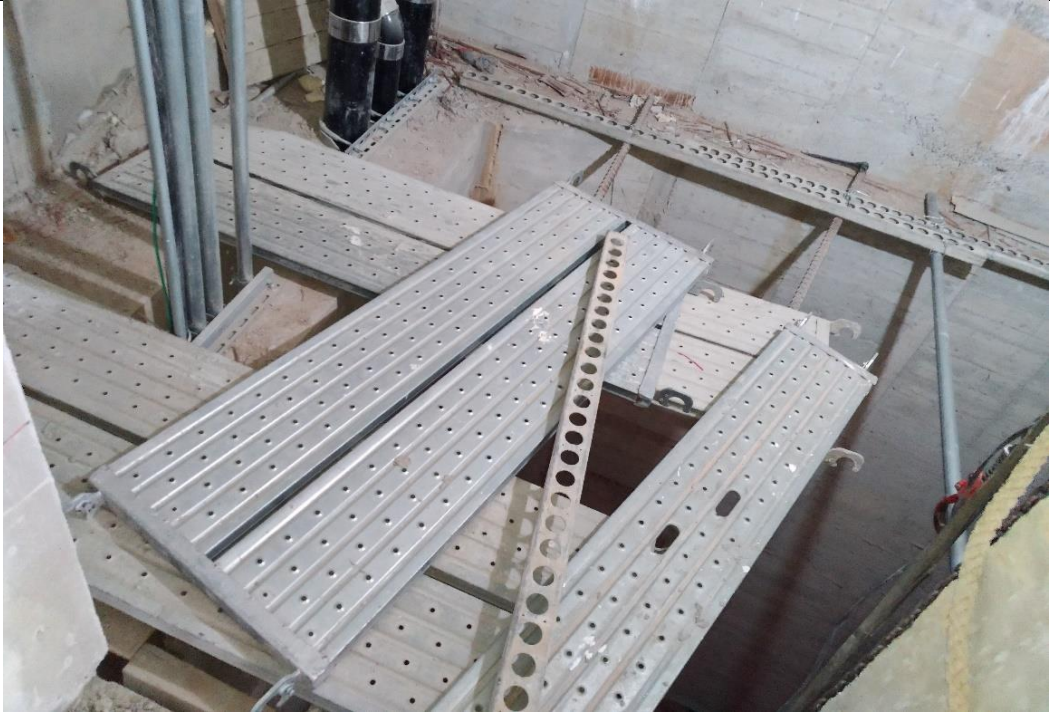
說明一

(二)○志工程行於本市○福路○○○號某工地進行升降機安裝作業，當時歐罹災者於頂樓R1樓層(11樓)進行放樣定芯作業時，因施工平台未確實鋪設施工踏板，又未使用安全帶等防護具，自頂樓R1樓層直接墜落至地下4樓升降機機坑內。

1、雇主對於在高度2公尺以上之處所進行作業，勞工有墜落之虞者，於設置工作台有困難時，未採取張掛安全網、使勞工使用安全帶等防止勞工因墜落而遭致危險之措施。

放樣施工平台未確實鋪設踏板及護欄等設施（R1處）。

七、災害防止對策：雇主對於從事升降機安裝作業之勞工，有遭受墜落危險之虞者，應確實於該處設置護欄、護蓋或安全網等防護設備；若因設置有困難，或因作業之需要臨時將防護設備拆除者，應採取使勞工使用安全帶等措施（如捲揚式防墜器、安全母索等）。（職業安全衛生設施規則第225條第2項暨職業安全衛生法第6條第1項）

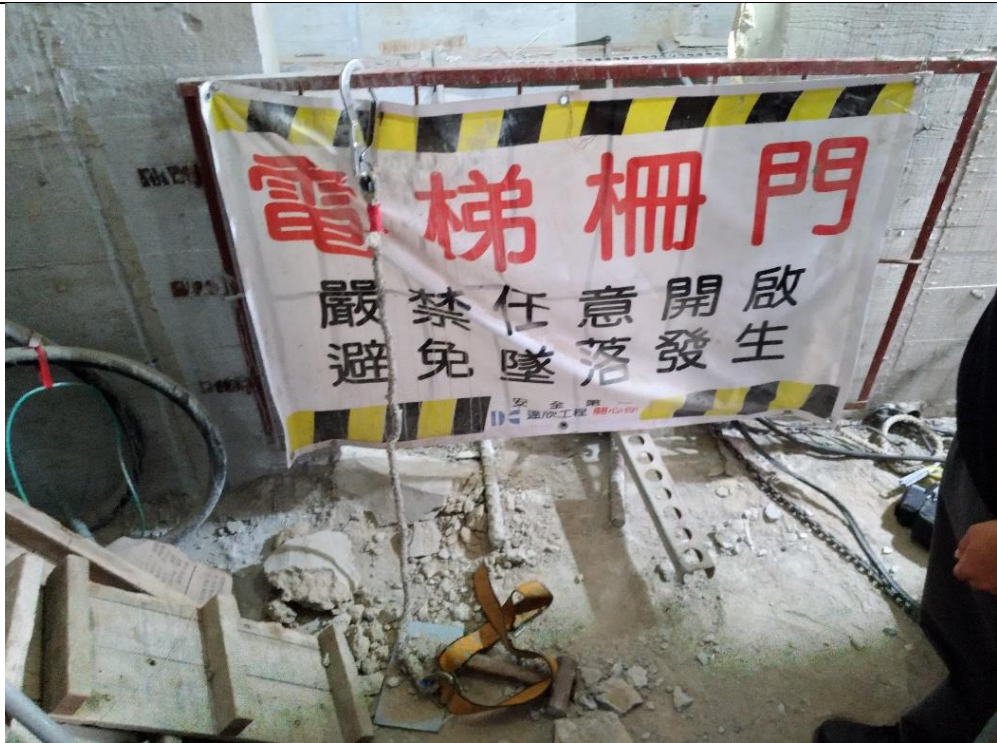
說明二

安全帶置於升降機機坑口未使用（R1處）。

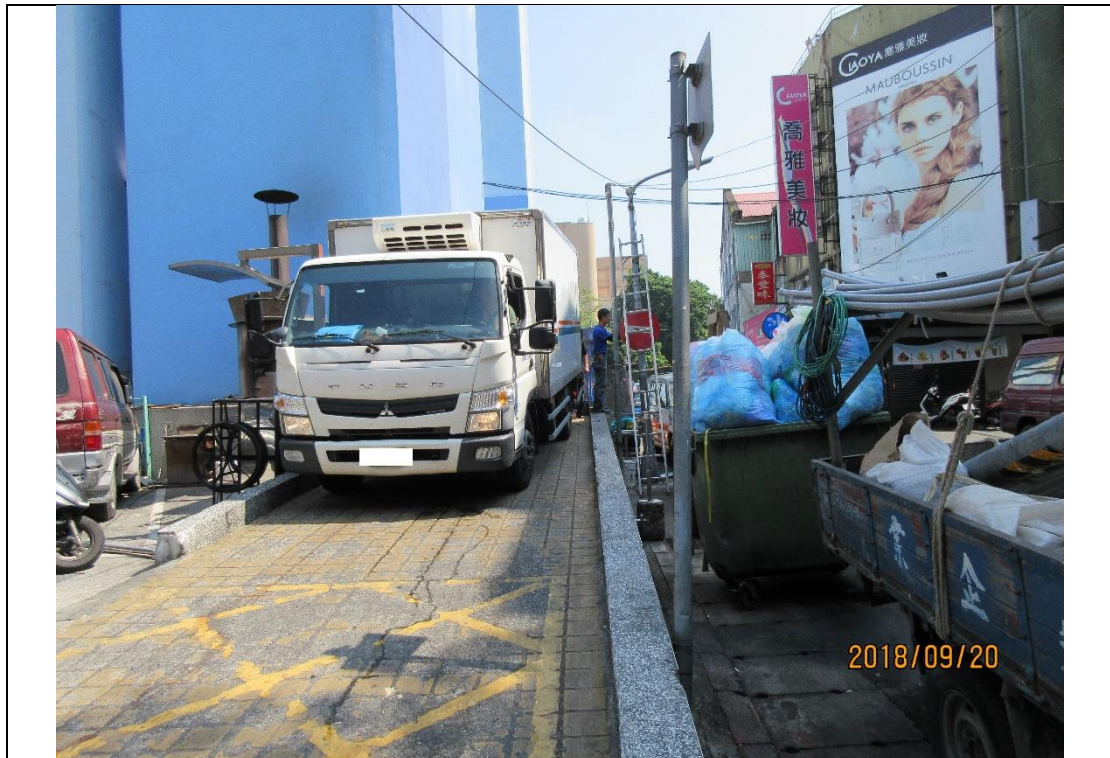
說明一

案發現場：水源市場後門卸貨區坡道。

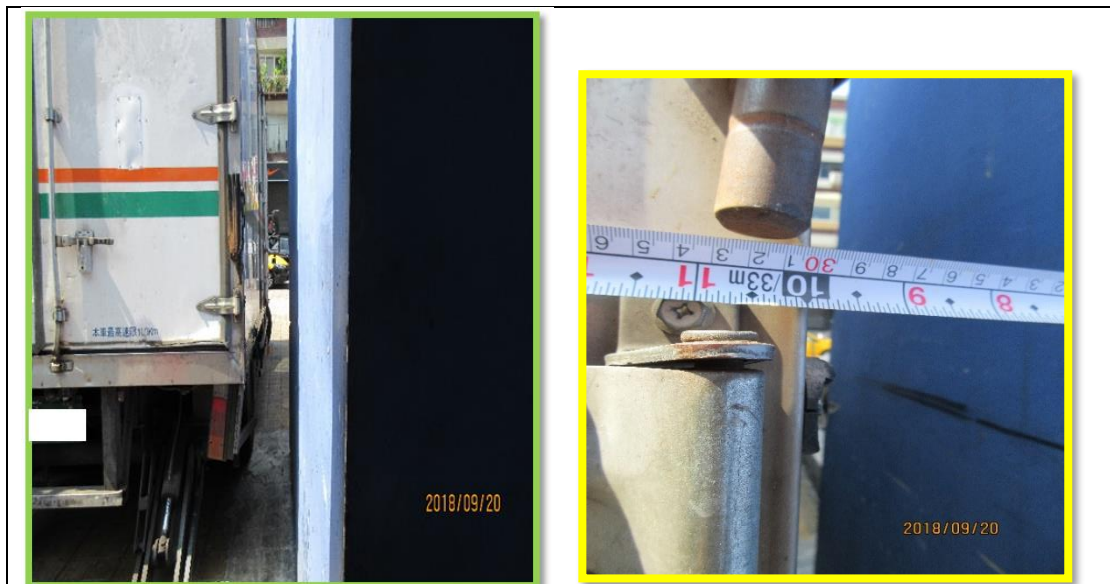
說明二

(二)間接原因：對於升降尾門面板之操作，需有足夠活動空間。

經現場量測人員可站立處約30公分寬。

七、災害防止對策：雇主應使勞工於機械、器具或設備之操作、修理、調整及其他工作過程中，有足夠之活動空間，不得因機械、器具或設備之原料或產品等置放致對勞工活動、避難、救難有不利因素。(職業安全衛生設施規則第22條第1項暨職業安全衛生法第6條第1項)。

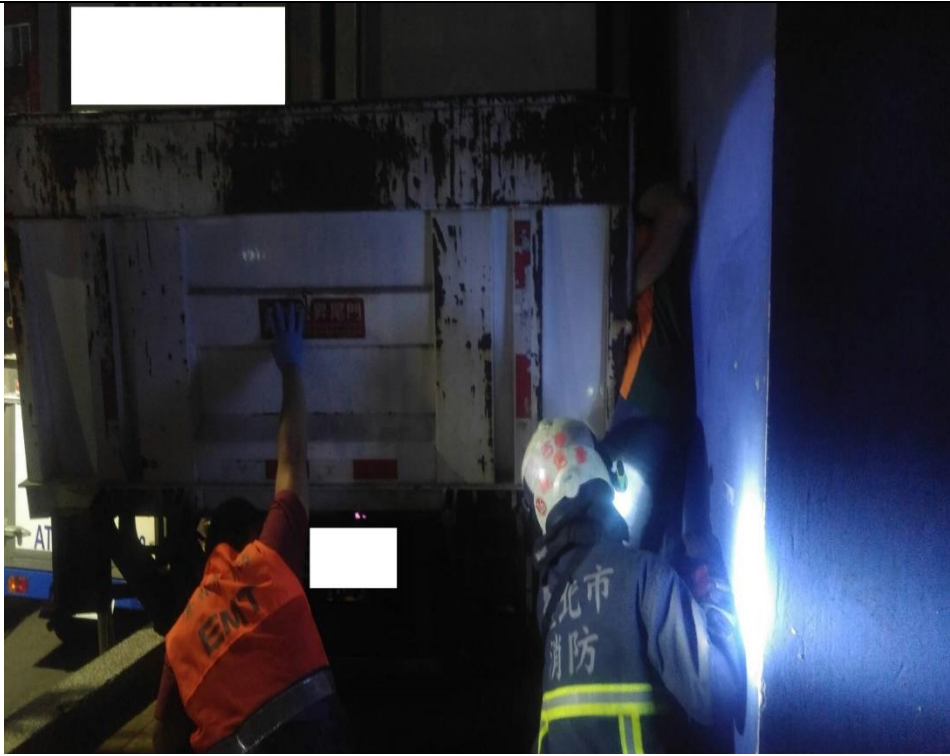
說明三

(一)直接原因：被升降尾門夾至胸部造成呼吸性休克死亡。

現場消防人員急救照片(人員被夾於升降尾門及後車廂間)。

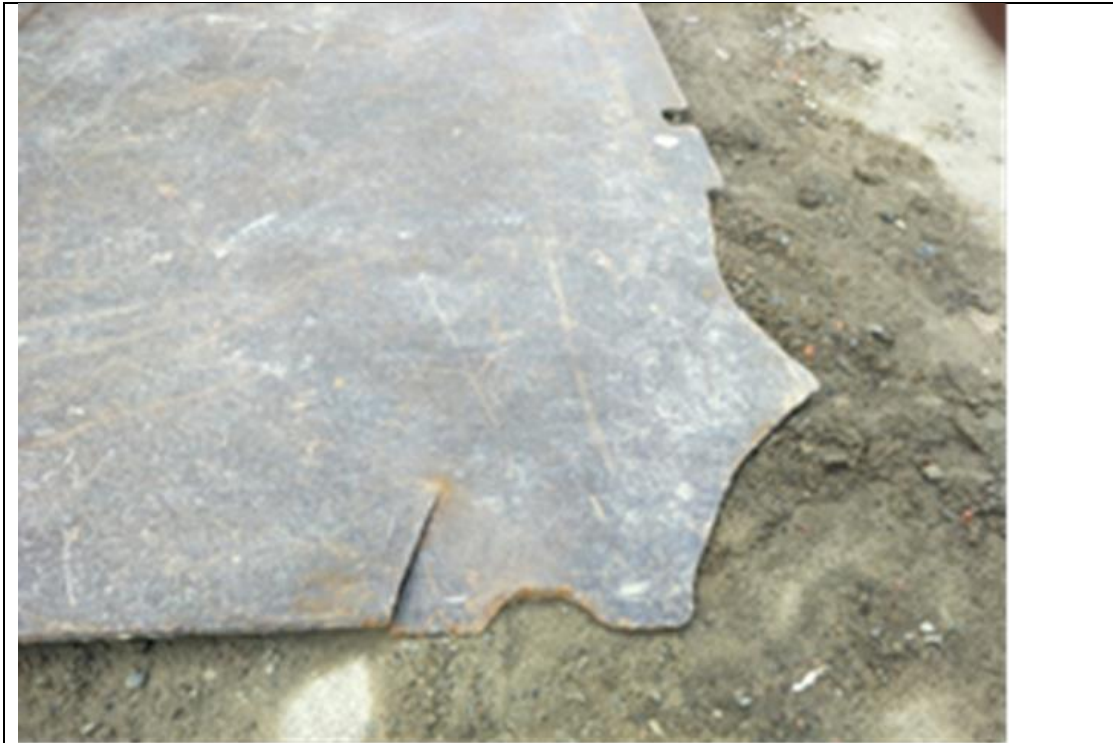
挖土機履帶單側勾到地面鐵板突起處，履帶向後牽引力量形成一向上之力矩，使鐵板驟然彈起，將罹災者彈飛，且罹災者又比鐵板提前落地，造成罹災者被後落下之鐵板壓砸死亡。

說明一	鐵板開裂處。
-----	--------

(一) 雇主對於車輛系營建機械作業時，禁止人員進入操作半徑內或附近有危險之虞之場所。(職業安全衛生設施規則第116條第3款暨職業安全衛生法第6條第1項)。

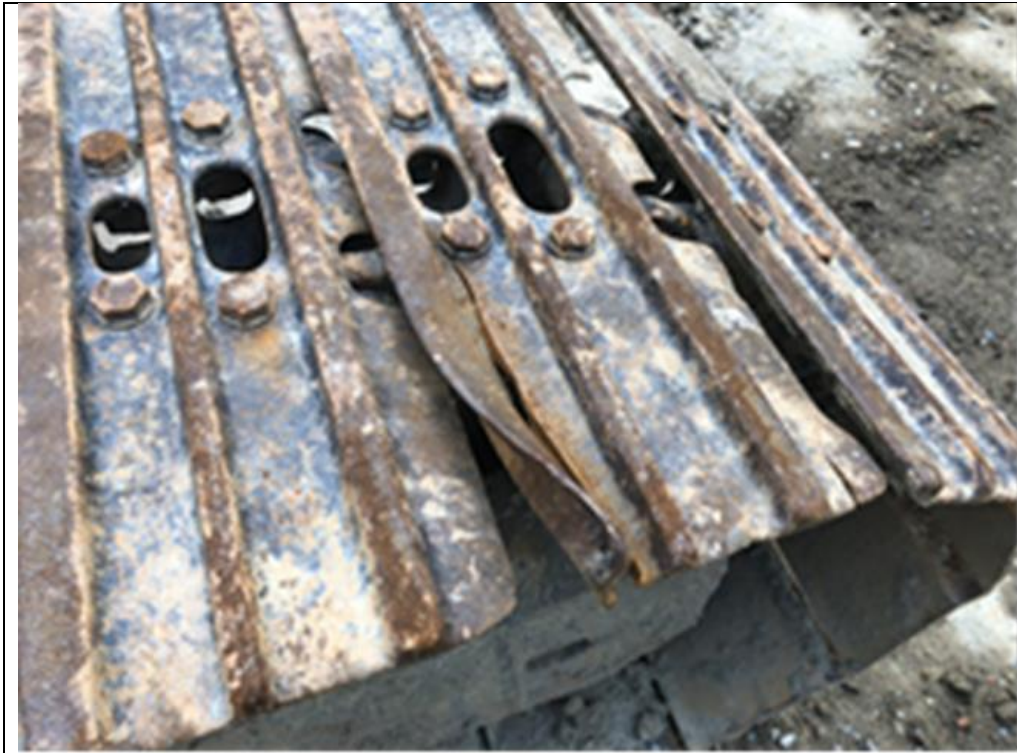
說明二

履帶間隙過大處。

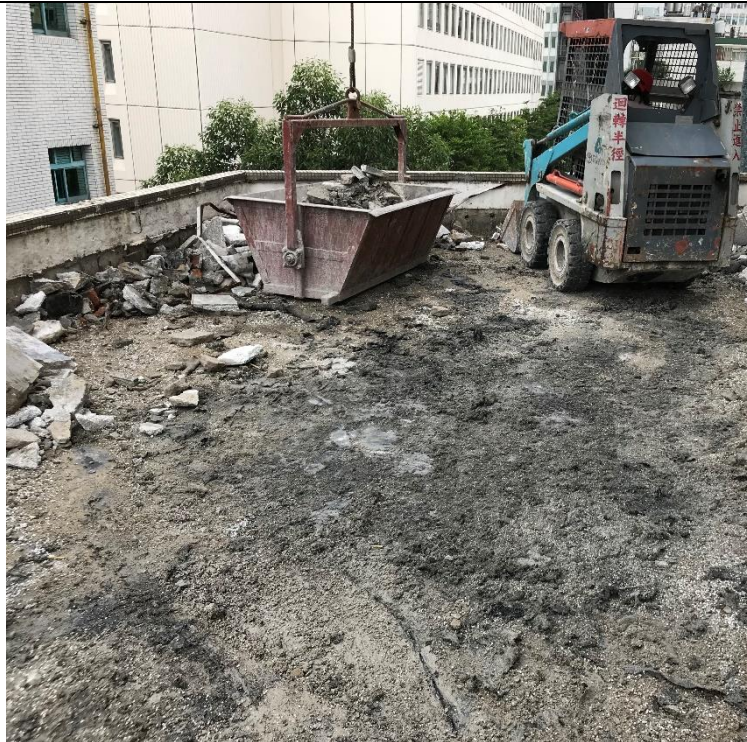
說明一

（二）利○營造工程股份有限公司承攬○國小107年度活動中心屋頂防水隔熱暨生態池及周邊地坪整修工程，謝罹災者當日主要作業項目係於砂石車上協助吊車將吊桶倒至砂石車內，謝罹災者當時站在車上車斗邊緣作業，吊桶上的泡沫磚材已倒入砂石車內，手握在吊桶上欲將吊桶翻正時，不慎從砂石車上墜落至地面(高度約1.9公尺)。

現場吊運拆除廢棄物至砂石車上。

（一）雇主對於進入營繕工程工作場所作業人員，應提供適當安全帽，並使其正確戴用。（營造安全衛生設施標準第11條之1暨職業安全衛生法第6條第1項第1、3、5款）。

（二）雇主對於就業場所作業之車輛機械，應使駕駛者或有關人員負責執行下列事項：三、車輛系營建機械作業時，禁止人員（駕駛者等依規定就位者除外）進入操作半徑內或附近有危險之虞之場所。（職業安全衛生設施規則第116條第3款暨職業安全衛生法第6條第1項第5款）。

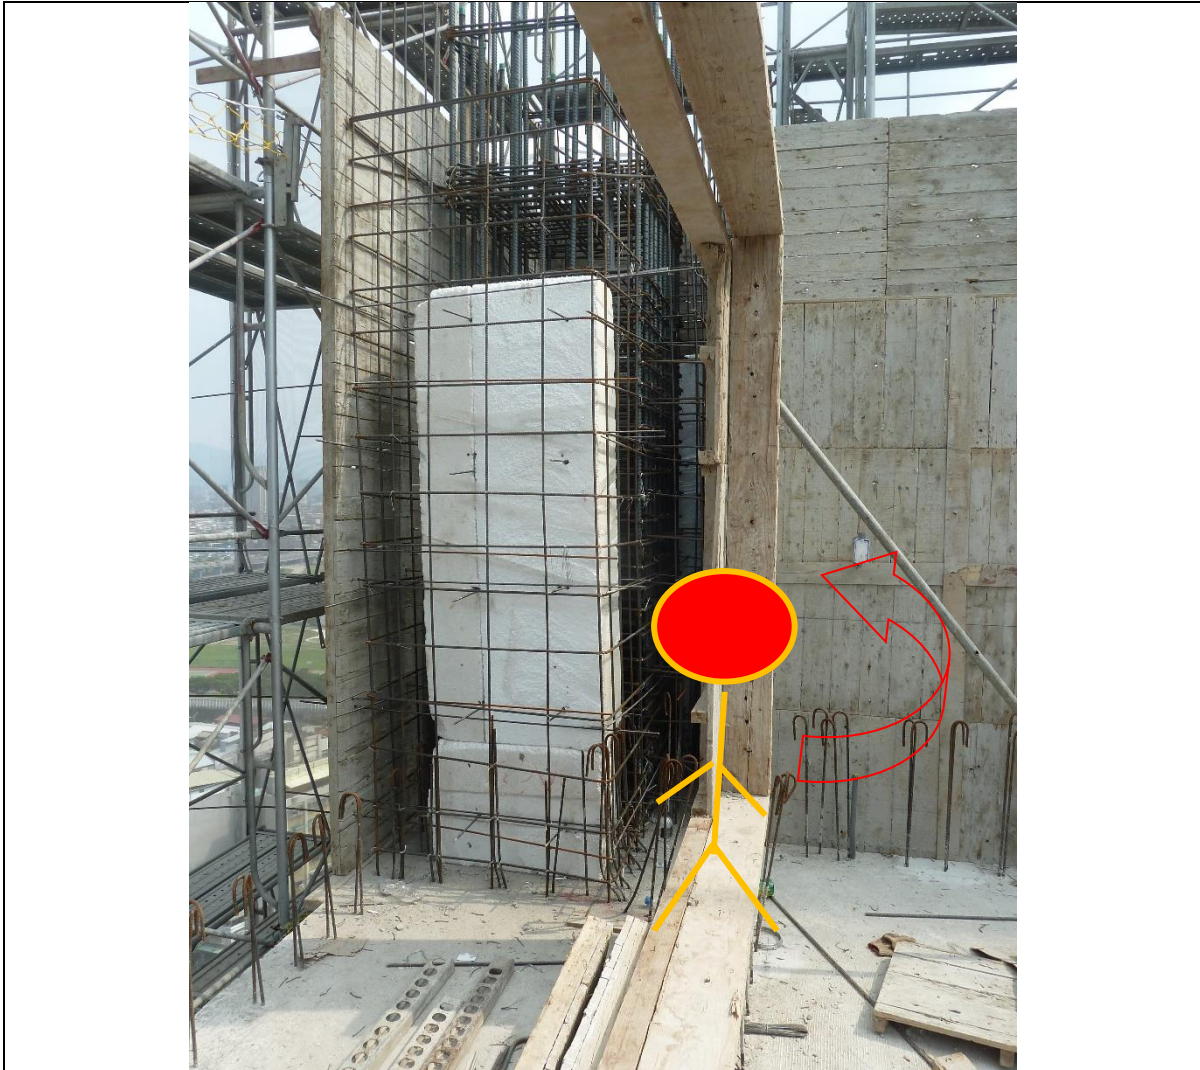
說明一

1、不安全狀況：對於高度2公尺以上之開口部分從事鋼筋綁紮作業，勞工有遭受墜落危險之虞者，未於該處設置護欄、護蓋或安全網等防護設備。

施罹災者欲從柱內側繞到外側造型柱位置施作過程中，踩踏未綁固之木質角材，導致角材翻動，從結構與外牆施工架間開口墜落至17樓遮斷板上（事發當時牆模尚未組立）。

- (一) 對於高度2公尺以上之屋頂、鋼樑、開口部分、階梯、樓梯、坡道、工作臺、擋土牆、擋土支撐、施工構臺、橋樑墩柱及橋樑上部結構、橋臺等場所作業，勞工有遭受墜落危險之虞者，應於該處設置護欄、護蓋或安全網等防護設備。（營造安全衛生設施標準第19條第1項暨職業安全衛生法第6條第1項第5款）。
- (二) 事業單位以其事業之全部或一部分交付承攬時，應於事前告知該承攬人有關其事業工作環境、危害因素暨本法有關安全衛生規定應採取之措施。承攬人就其承攬之全部或一部分交付再承攬時，應於事前告知再承攬人有關其事業工作環境、危害因素暨本法有關安全衛生規定應採取之措施。（職業安全衛生法第26條）。
- (三) 原事業單位與承攬人、再承攬人分別僱用勞工共同作業時，為防止職業災害，原事業單位應採取下列必要措施：二、工作之連繫與調整，三、工作場所之巡視。（職業安全衛生法第27條第1項第2、3款）。
- (四) 雇主應依其事業單位之規模、性質，訂定職業安全衛生管理計畫，要求各級主管及負責指揮、監督之有關人員執行；勞工人數在30人以下之事業單位，得以安全衛生管理執行紀錄或文件代替職業安全衛生管理計畫。（職業安全衛生管理辦法第12條之1第1項暨職業安全衛生法第23條第1項）。
- (五) 雇主使勞工從事營造作業時，應就下列事項，使該勞工就其作業有關事項實施檢點：十一、其他營建作業。（職業安全衛生管理辦法第67條暨職業安全衛生法第23條第1項）。
- (六) 雇主應依本法及有關規定會同勞工代表訂定適合其需要之安全衛生工作守則，報經勞動檢查機構備查後，公告實施。（職業安全衛生法第34條第1項）。

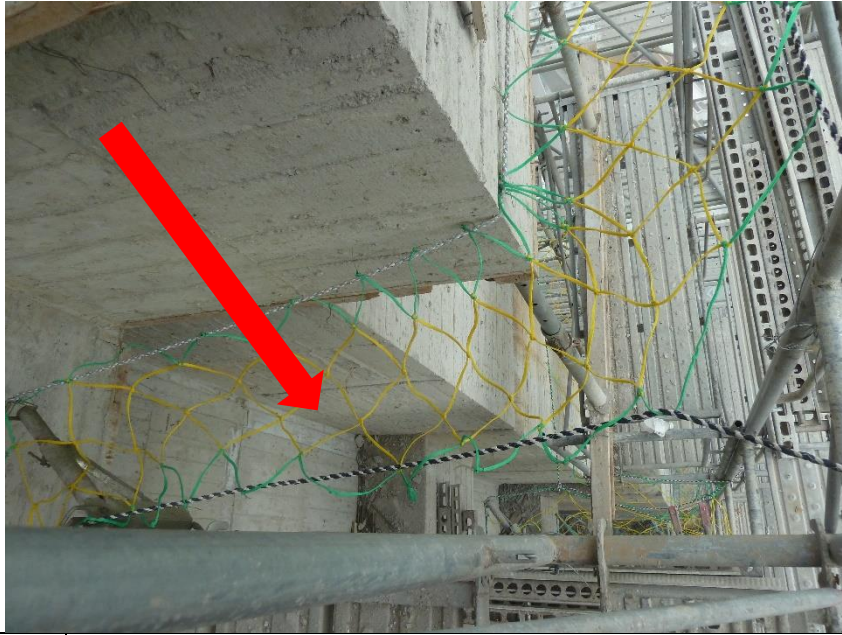
說明二

人員墜落處(寬度 50 公分)。

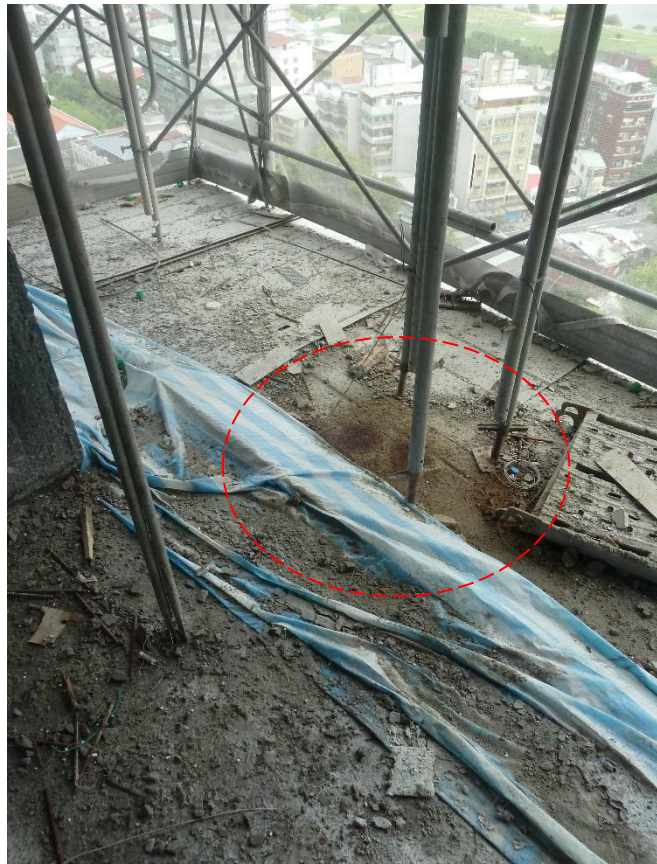
說明三

人員墜落處(17樓遮斷板)。

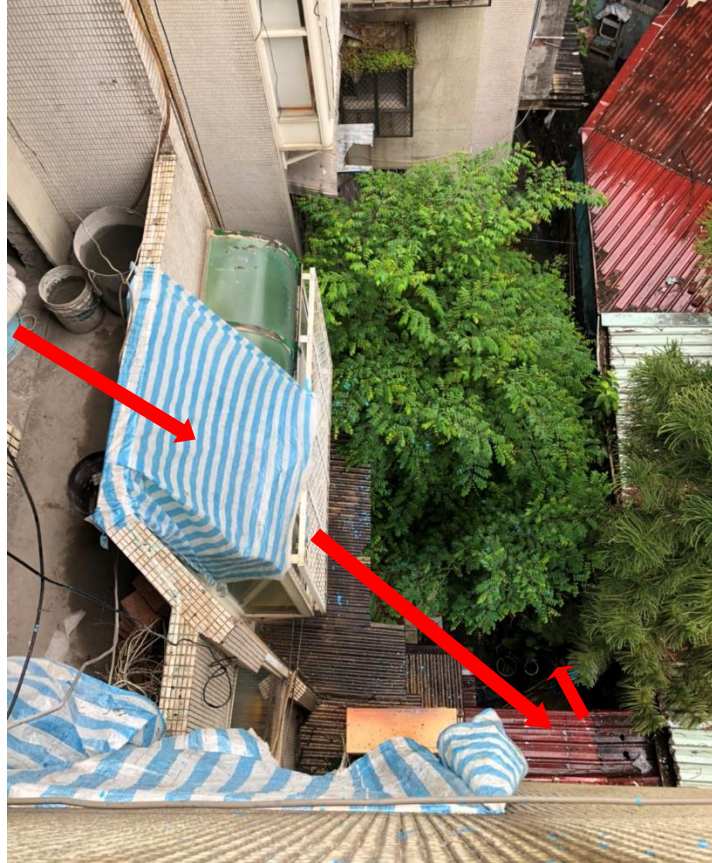
說明二

1、不安全狀況：對於在高度2公尺以上之高處作業，勞工有墜落之虞者，未使勞工確實使用安全帶、安全帽及其他必要之防護具。或採安全網等措施。

先撞破3樓陽台採光罩，接著墜落到1樓頂鐵皮，最後跌至地面。

（一）對於在高度2公尺以上之高處作業，勞工有墜落之虞者，應使勞工確實使用安全帶、安全帽及其他必要之防護具。或採安全網等措施。

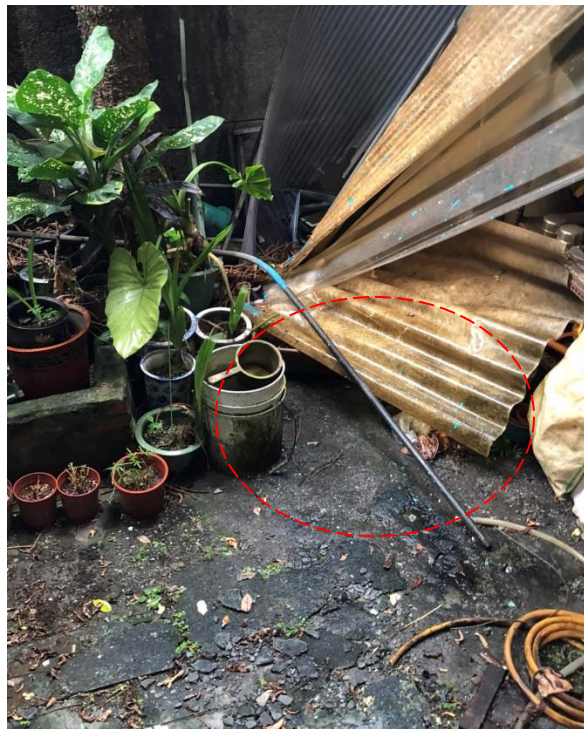
說明三

人員墜落處。

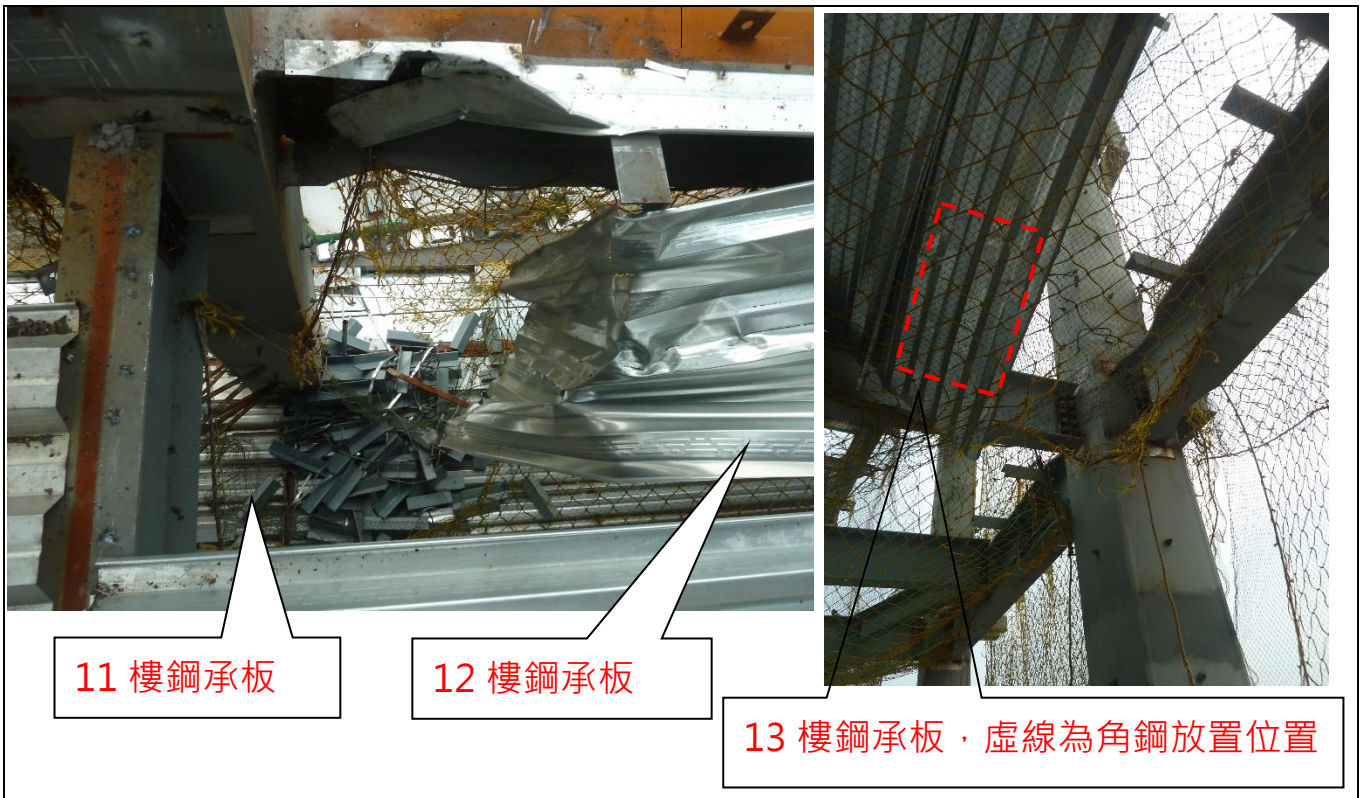
（二）間接原因：雇主對於放置各類物料之構造物或平臺，未具安全之負荷強度。

說明一 當天正進行角鋼的吊掛作業，而角鋼材料吊掛放置在13樓鋼承板上（deck板）時，因角鋼材料放置過於集中載重過大，導致鋼承板無法承載，因而變形破壞，而當時楊罹災者正站在鋼承板上準備要將細綁的鋼索卸除，故角鋼材料連人一起墜落至11樓鋼承板上，進而造成頭皮撕裂、左腳腳根骨裂。

（一）雇主對於放置各類物料之構造物或平臺，應具安全之負荷強度。（營造安全衛生設施標準第30條暨職業安全衛生法第6條第1項第5款）。

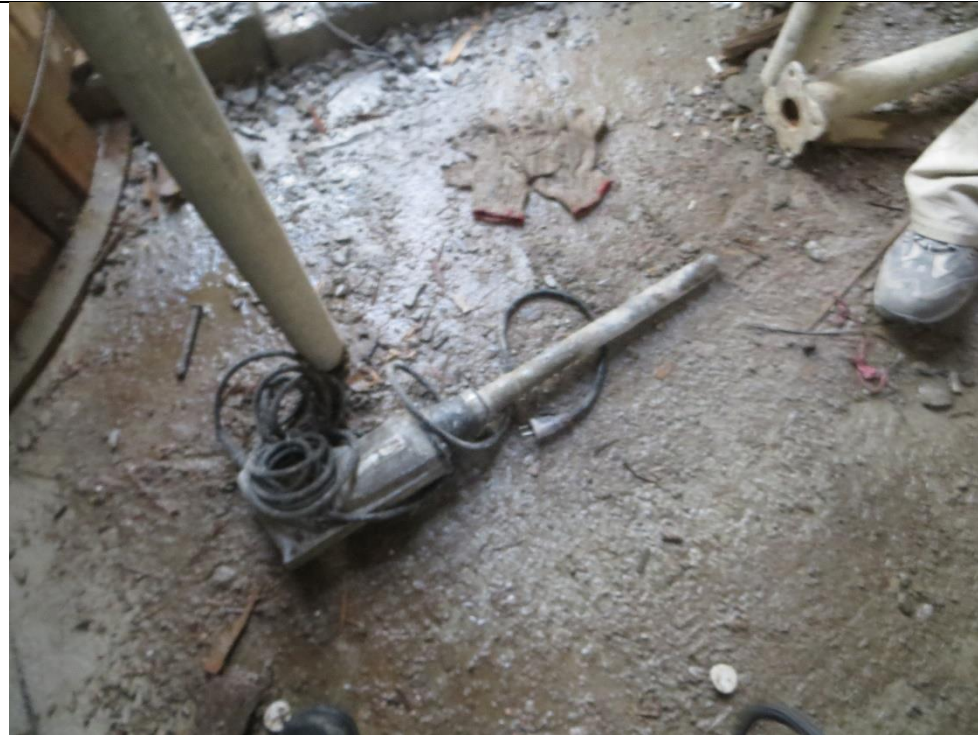
說明一

(二)間接原因：雇主對勞工於作業中或通行時，有接觸絕緣被覆配線或移動電線或電氣機具、設備之虞者，未有防止絕緣被破壞或老化等致引起感電危害之設施。

從事混凝土澆置作業作業使用之外模震動器漏電。

(一) 雇主對勞工於作業中或通行時，有接觸絕緣被覆配線或移動電線或電氣機具、設備之虞者，應有防止絕緣被破壞或老化等致引起感電危害之設施。(職業安全衛生設施規則第 246 條暨職業安全衛生法第 6 條第 1 項)。

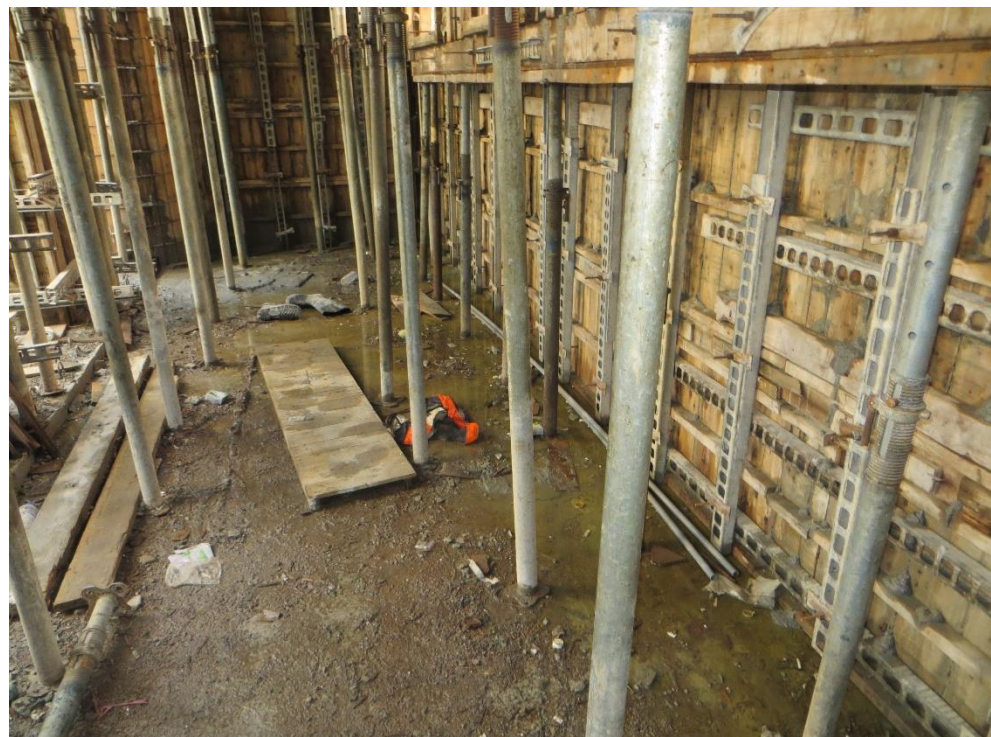
說明二

混凝土澆置現場（現場環境潮濕）。

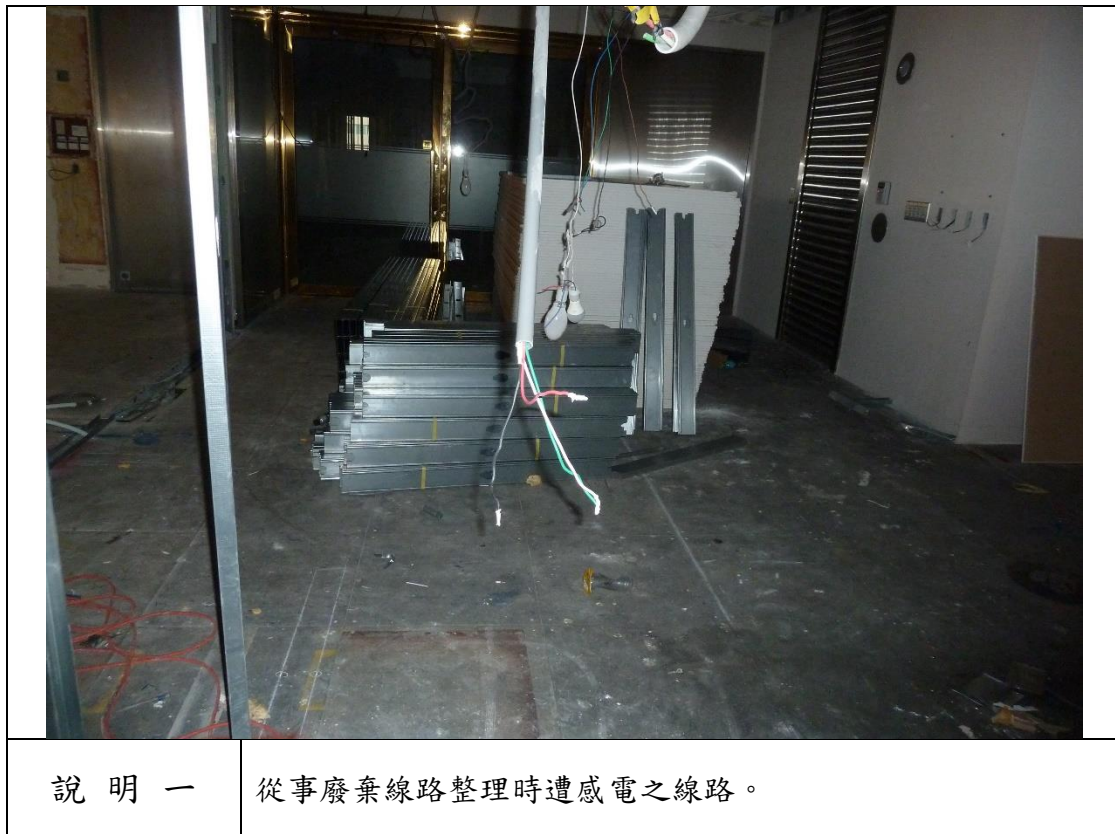
(二) 楊罹災者於該址從事廢棄線路整理時，因斷電未確實，遭 220V 線路電擊受傷，又因電擊時跌倒頭部受創，由其同事報案 119 送至臺北醫學大學附設醫院治療，並留院觀察 48 小時，於 107 年 8 月 18 日出院。

(二) 間接原因：雇主對勞工於作業中或通行時，有接觸絕緣被覆配線或移動電線或電氣機具、設備之虞者，未有防止絕緣被覆破壞或老化等致引起感電危害之設施。

(一) 雇主對勞工於作業中或通行時，有接觸絕緣被覆配線或移動電線或電氣機具、設備之虞者，應有防止絕緣被覆破壞或老化等致引起感電危害之設施。（職業安全衛生設施規則第 246 條暨職業安全衛生法第 6 條第 1 項）。

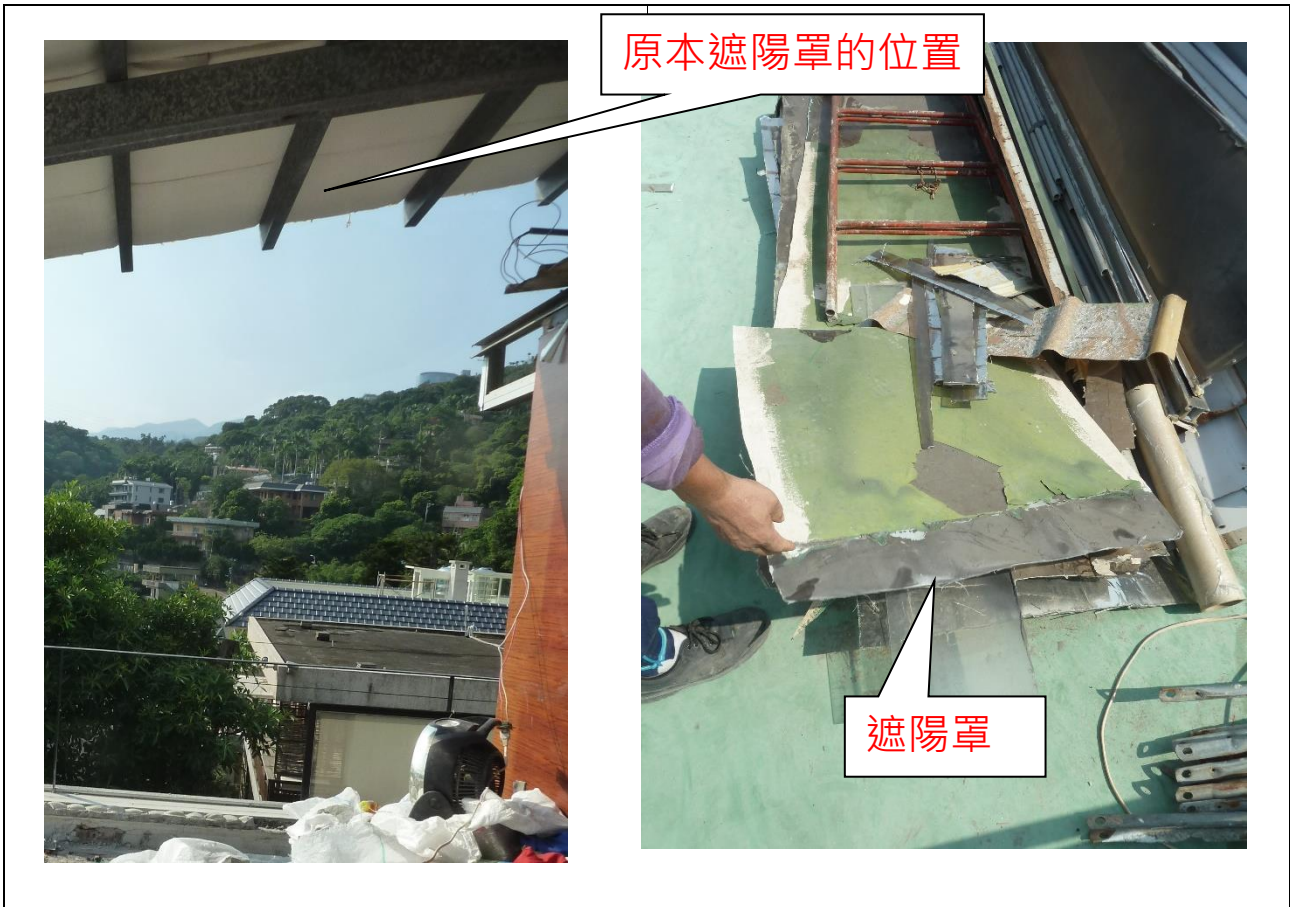
說明一

罹災勞工潘○○在工地3樓使用合梯及具護罩砂輪機，進行遮陽罩切除作業，切除過程因切割角度不當，使得砂輪片卡在遮陽罩中，加上右手沒有拿穩砂輪機，造成砂輪機回彈至左手前手臂之內側，進而造成割傷。

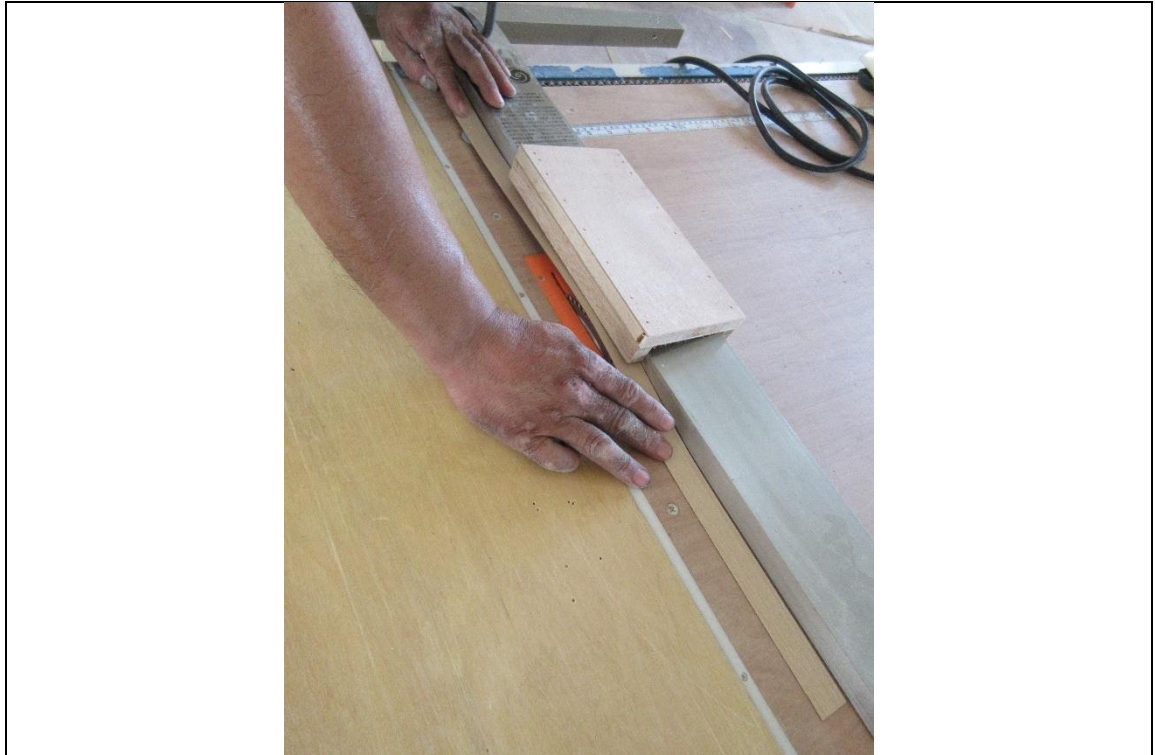
說明一

作業模擬圖，該圓盤鋸未裝設反撥預防裝置及鋸齒接觸預防裝置。

(一)圓盤鋸應設置下列安全裝置：一、圓盤鋸之反撥預防裝置（以下簡稱反撥預防裝置）。但橫鋸用圓盤鋸或因反撥不致引起危害者，不在此限。二、圓盤鋸之鋸齒接觸預防裝置（以下簡稱鋸齒接觸預防裝置）。但製材用圓盤鋸及設有自動輸送裝置者，不在此限。（機械設備器具安全標準第60條暨職業安全衛生法第6條第1項）。

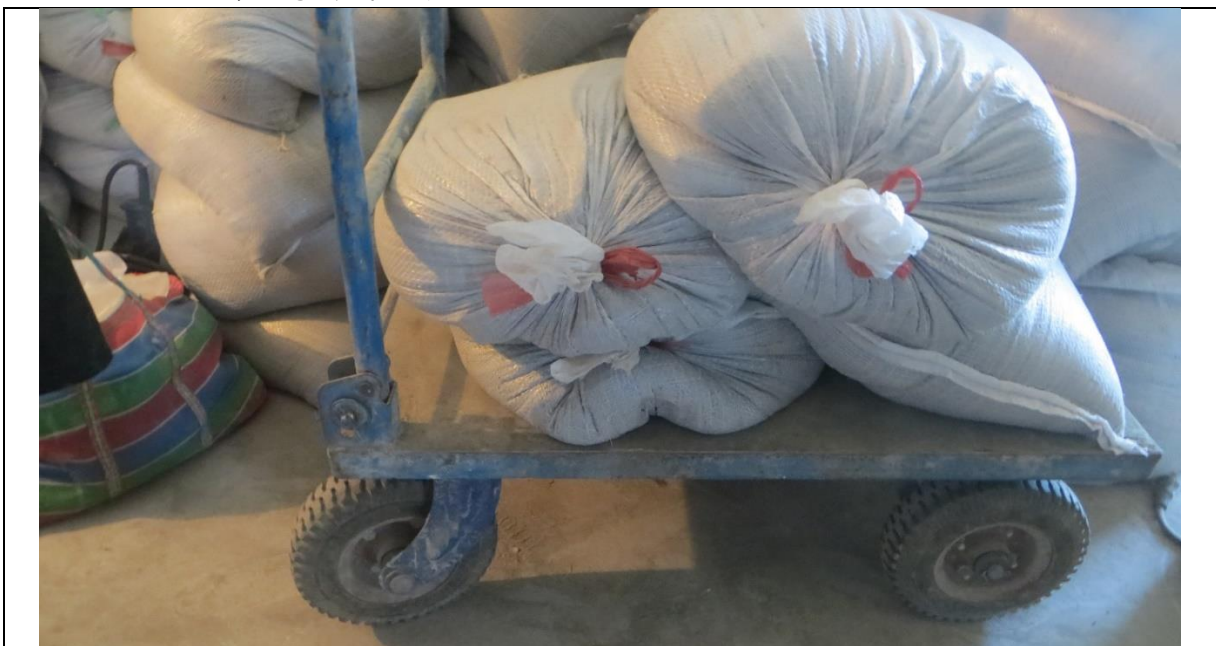
說明一

1、不安全狀況：使用載貨台(平台推車)進行水泥物料搬運作業，未設置防止物料移動之適當設備。

使用手推車進行物料搬運未設置防止物料移動之適當設備。(模擬圖)

(一) 雇主為防止載貨台物料之移動致有危害勞工之虞，除應提供勞工防止物料移動之適當設備，並應規定勞工使用。(職業安全衛生設施規則第164條暨職業安全衛生法第6條第1項)。

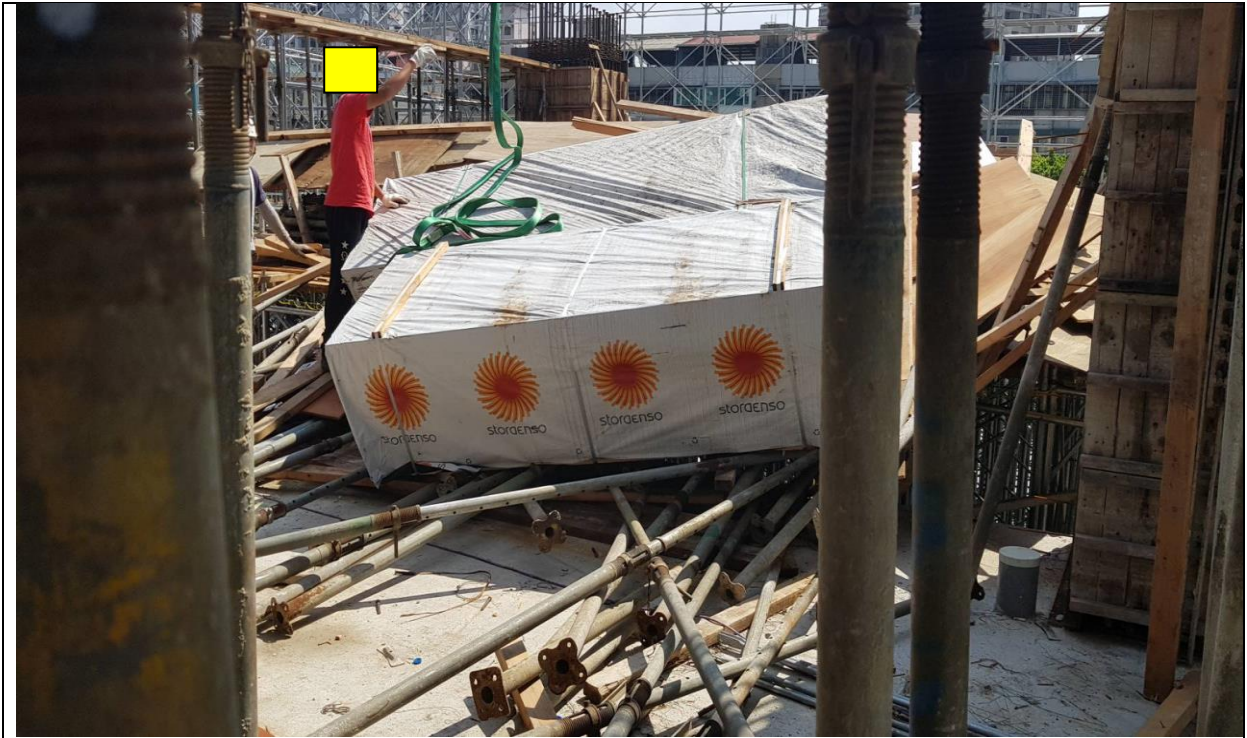
（二）間接原因：放置模板材料之地點，其下方支撐強度未事先確認結構安全。

說 明	現場模板支撐倒塌狀況。
-----	-------------

（二）雇主對於模板之吊運，應依下列規定辦理：四、放置模板材料之地點，其下方支撐強度須事先確認結構安全。（營造安全衛生設施標準第144條第1項第4款暨職業安全衛生法第6條第1項第5款）。

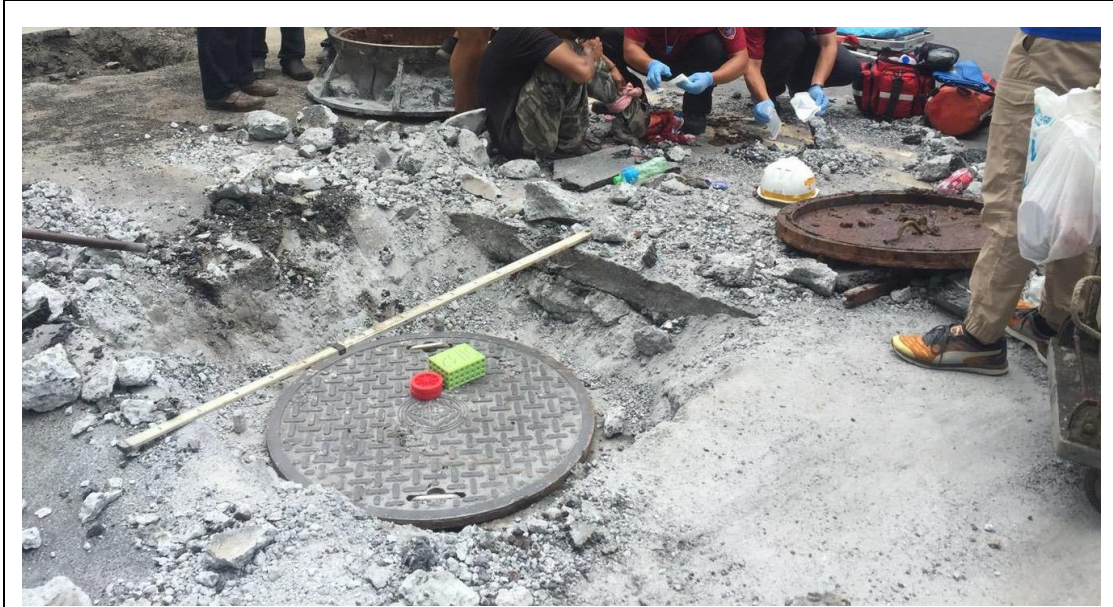
說明一

(二)間接原因：車輛系營建機械作業時，未禁止人員進入操作半徑內或附近有危險之虞之場所。

災害發生現場。(鏟土機移除中人手孔基座飛落壓傷勞工)

(一)雇主對於就業場所作業之車輛機械，應使駕駛者或有關人員負責執行，下列事項：車輛系營建機械作業時，禁止人員進入操作半徑內或附近有危險之虞之場所。(職業安全衛生設施規則第116條第3款暨職業安全衛生法第6條第1項)。

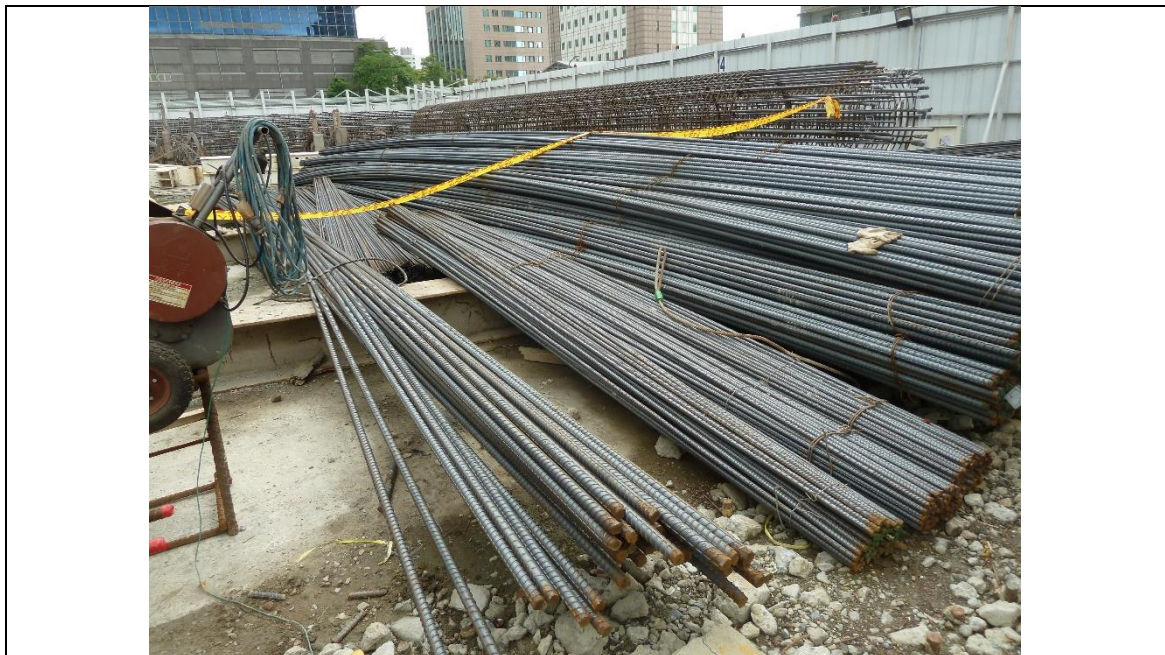
1、雇主於移動式起重機作業時，未採取防止人員進入吊舉物下方及吊舉物通過人員上方之設備或措施。

說明一	陳罹災者於鋼筋堆置區進行鋼筋吊掛作業。
-----	---------------------

（一）對於移動式起重機，為防止其作業中發生衝撞等危害，應事前決定移動式起重機之作業方法、吊掛方法及運搬路徑等，並配置移動式起重機之操作者、吊掛作業者、指揮者及其他相關作業者之職務與作業指揮體系。（起重升降機具安全規則第29條第1項第1、3款暨職業安全衛生法第6條第1項）。

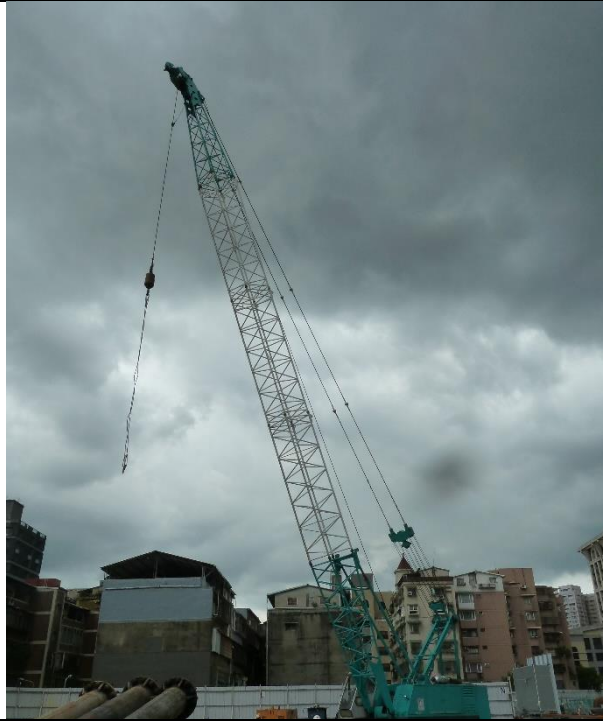
說明二

現場作業時所使用之55噸移動式起重機。

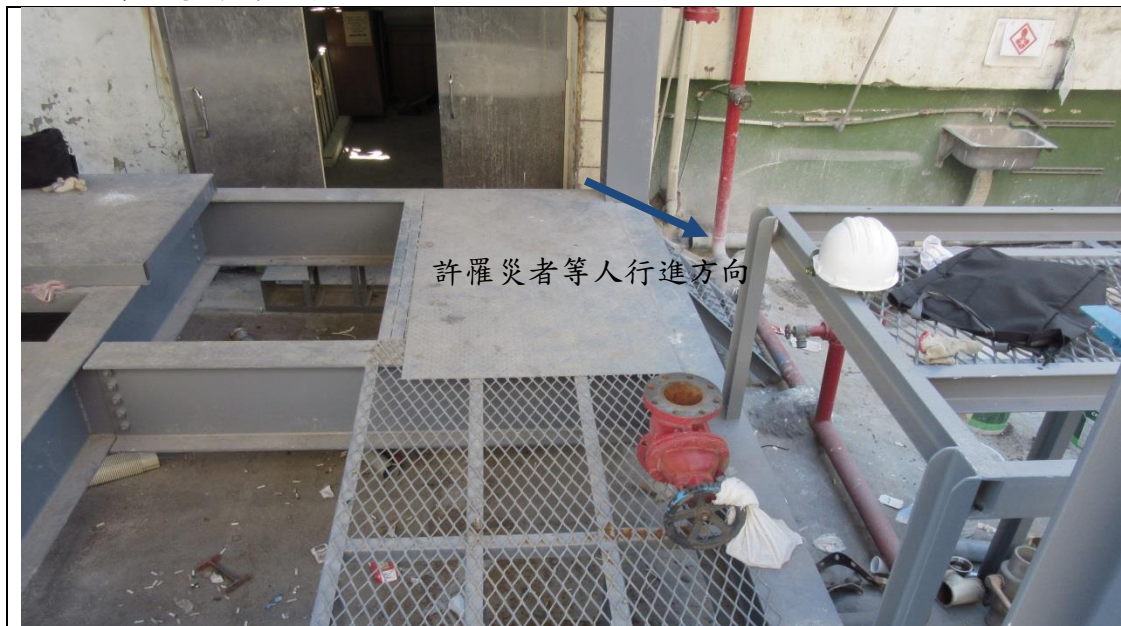
(二)107年9月3日莊○(即順○工程行)勞工3人於屋頂從事風管作業，準備至屋頂層室內休息，當行經屋頂層水箱平臺板之階梯(計3階)，因平臺板濕滑，致陳罹災者重心不穩滑倒，身體往前壓倒在其前面之許罹災者。造成許罹災者臉部挫傷，當日已出院，陳罹災者左大腿骨折。

說明一	屋頂水箱平臺。
-----	---------

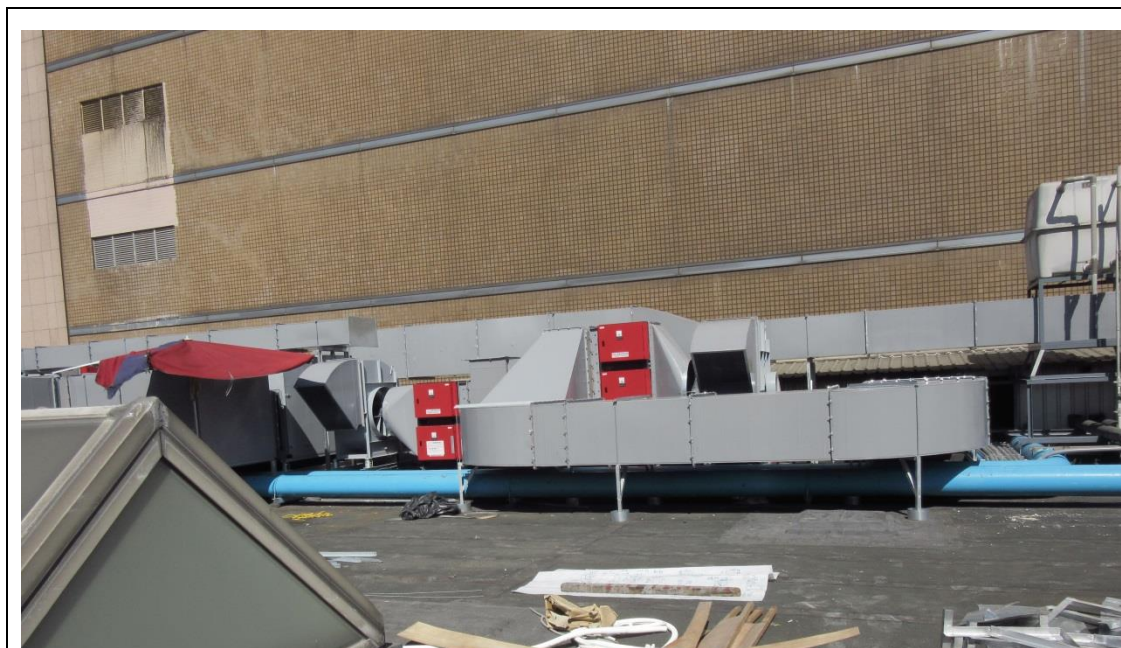
說明二	屋頂風管作業區域。
-----	-----------

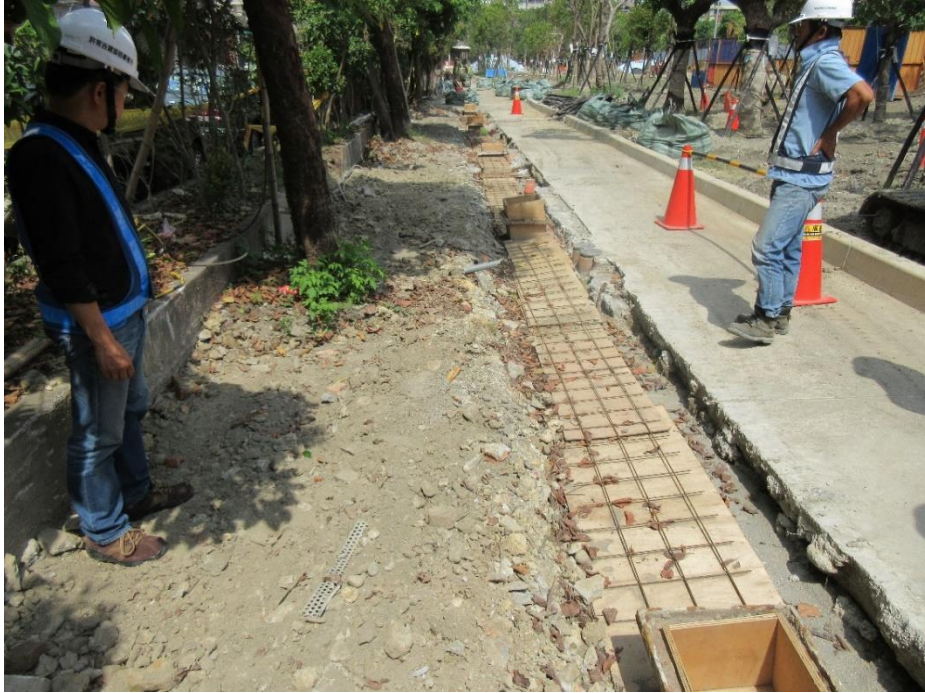
說明一

(二)9月3日16時許，石罹災者於怪手挖斗旁協助將混凝土廢料搬入挖斗內，作業過程中挖斗撞擊石罹災者左手食指，造成石罹災者左手食指撕裂傷。

災害現場照片，當日作業係清除圖中左側鋪面敲除後之廢棄混凝土塊。

七、災害防止對策：雇主對於就業場所作業之車輛機械，應使駕駛者或有關人員負責執行下列事項：三、車輛系營建機械作業時，禁止人員（駕駛者等依規定就位者除外）進入操作半徑內或附近有危險之虞之場所。（職業安全衛生設施規則第116條第3款暨職業安全衛生法第6條第1項）。
