臺北市職業災害案實錄彙編

第 38 期

2018. 7. 1-2018. 9. 30

臺北市勞動檢查處編印

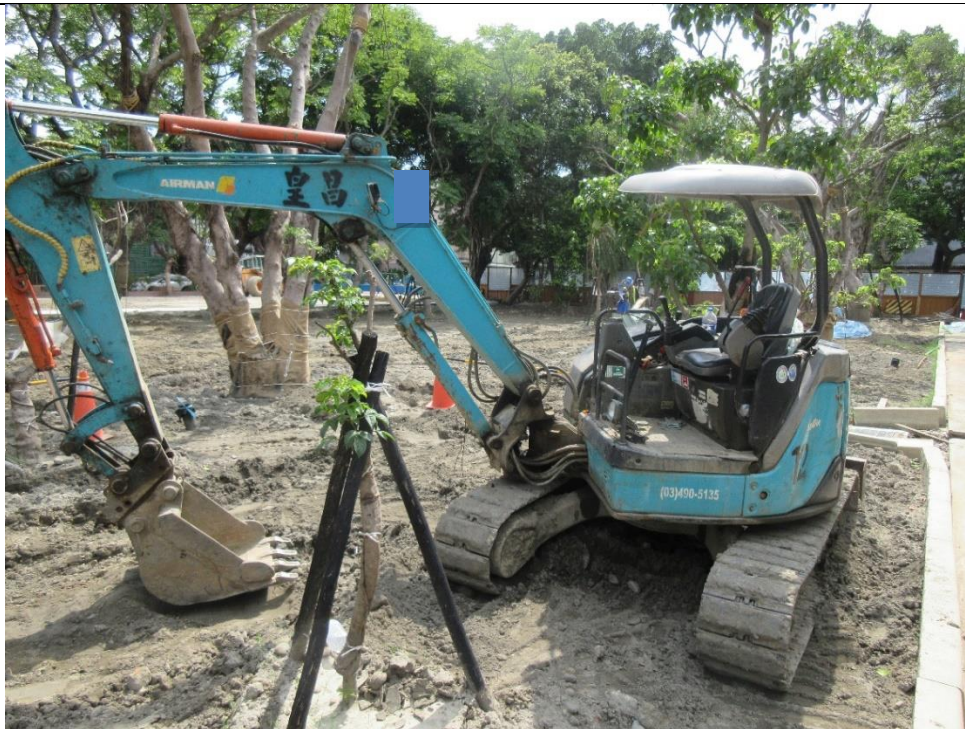
說明二

撞擊石員之怪手。
